**ĮSAKYMAS  
DĖL UŽDAROSIOS AKCINĖS BENDROVĖS „KRETINGOS VANDENYS“  
REIKALAVIMŲ VAMZDYNŲ DIAGNOSTIKAI IR PATEIKIAMAI ATASKAITAI  
PATVIRTINIMO**

## REIKALAVIMAI TELEVIZINEI VAMZDYNŲ DIAGNOSTIKAI IR PATEIKIAMAI ATASKAITAI

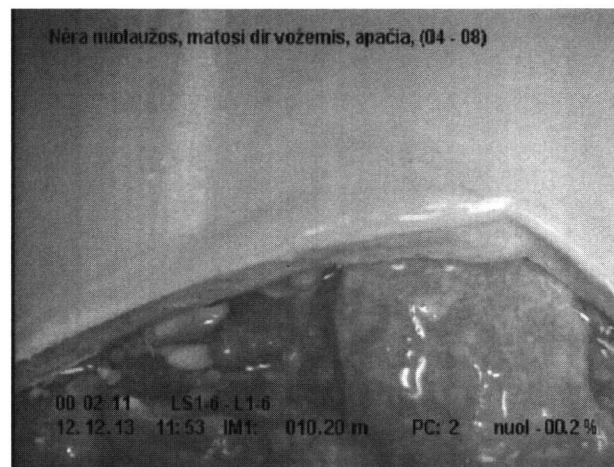
- Atkarpoje tarp šulinių patikrinamas nuolydis ir nubraižomas grafikas (procentinis ir absoliutinis).
- Grafikai turi būti aiškūs, mastelis nesuspaustas.

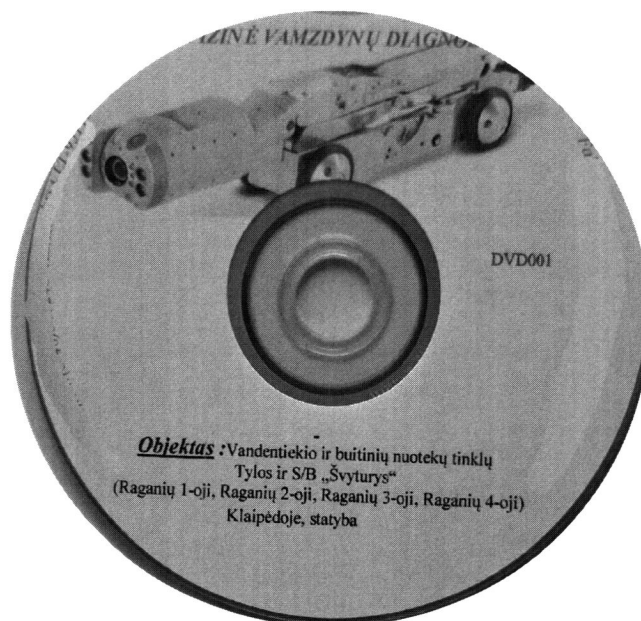
- Nufilmuota medžiaga protokoluojama, pateikiama televizinės vamzdynų apžiūros ataskaita su spalvine defektų koduote.
